「スルーホールめっきの失敗事例と教訓」

大島 鎌三
(C-NET 理事)

シリーズ 6

めっきの水洗水に起因した品質トラブル

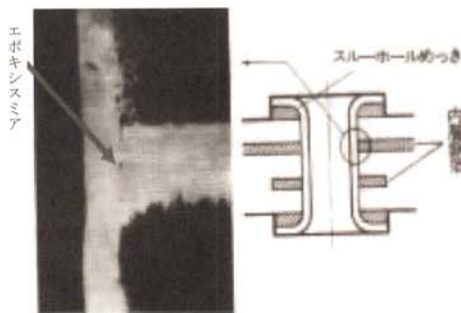
スルーホールめっきと内層接続部の密着不良(図1)が品質チェックのクロスセ

クションで確認された。

内層接続部とスルーホールめっきの密着不良

多層プリント配線板の量産化が進み始めた頃、はんだ槽によるヒートショック処理後の配線パターン層に於いて、内層接続部に銅めっき剥がれらしい現象がときどき確認され、技術陣による原因究明が開始された。260 $^{\circ}$ C 5回はんだ熱処理後の観察では「エポキシスミアと銅メッキ剥がれの判別」は難しい。同じワークボードから複数の試料を作ってはんだフロート処理前・後を比較するが、はんだめっき仕様ではフュージング処理が加わると、その症状判別は難しかったとの記憶がある。

原因が、「水洗水の影響か、無電解めっきや電気めっきの前処理浴から影響か」の判定は難しく、建浴や水洗作業を「井水 \rightarrow 純水への切り替え」により対策を施した工程もあった。内層接続部の強度へ影響を及ぼす要因は、エポキシスミア付着を除くと、10数工程を要する無電解銅めっきと電気銅めっき工程と推察されるが、余りにも沢山の処理工程が存在する。なお、エポキシスミア除去と無電解・電気銅めっきに使用する複数の処理浴の影響を無視すれば、水洗工程の影響だけに絞られるがこれも仮定だけの話である。

多層プリント配線板の量産化は進むが、スポット的に発生する内層接続部の銅めっき密着不足の原因究明は進まず、「穴あけ工程のドリル摩耗管理」及び「エポキシスミアを化学的に除去する方向」並びに「銅めっき・キー工程への純水採用」へ対策を進め工程は安定した。しかしピンポイントの原因究明は不発に終わった。
